## Karta dokumentacyjna osuwiska

| 1. Miejscowość:<br>Nowodworze | 2. Gmina:<br>Tarnów | 3. Powiat:<br>tarnowski | 4. Województwo:<br>małopolskie |

| dr Piotr Nescieruk | VIII-0087 | Państwowy Instytut<br>Geologiczny – Państwowy<br>Instytut Badawczy<br>Oddział Karpacki | 12.07.2010 r. |

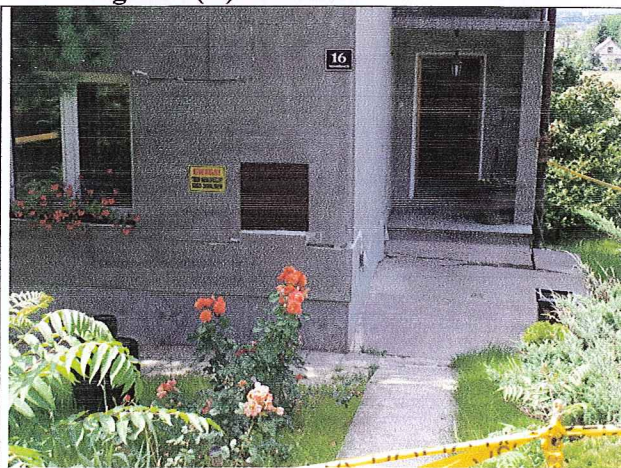
Zniszczony budynek mieszkalny nr 16 (dż. nr 223) położony w centralnej części odnowionej skarpy głównej.

Budynek mieszkalny nr 116 położony jest w strefie czynnej (nisza) przedmiotowego osuwiska. W związku z powyższym istnieje konieczność przesiedlenia osób z w/w obiektu oraz jego rozbiórka.

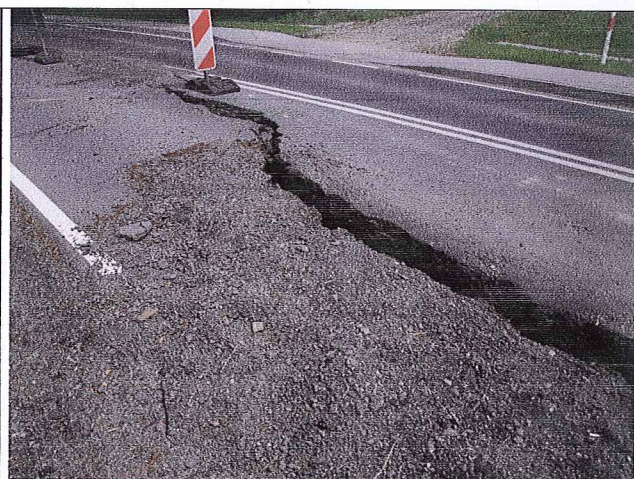
Centralna część skarpy głównej zlokalizowana pod koroną drogi woj. nr 997

**Istnieje możliwość wykonania częściowego zabezpieczenia w strefie przebiegu drogi wojewódzkiej nr 997.**

Prace powinny być prowadzone w oparciu o dokumentację geologiczno-inżynierską wraz z projektem budowlanym zabezpieczenia.

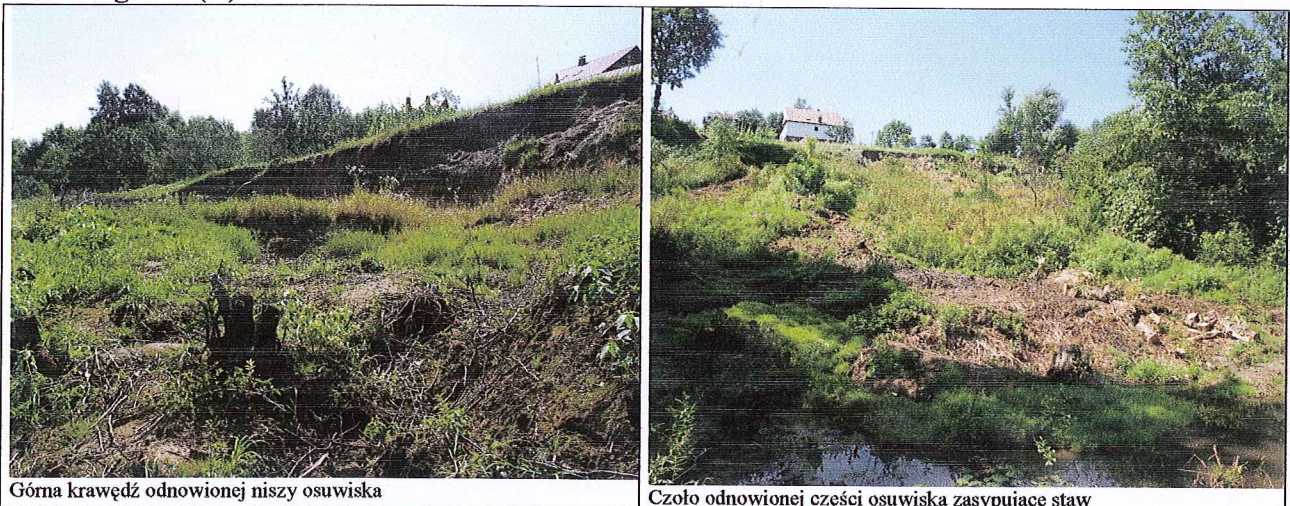
Obszar objęty uaktywnieniem stanowi niewielki fragment starej skarpy głównej kompleksu osuwiskowego Góry Św. Marcina, obejmuje on prawie w całości dz. Ew. nr 132 wraz z budynkiem mieszkalnym oraz północne fragmenty działek 150, 151 oraz fragmenty działek 130/4 i 149. Na skutek intensywnych opadów nastąpiła utrata stabilności materiału koluwalnego starego osuwiska i przemieszczenie górnej krawędzi skarpy głównej ku południowi. W obrębie odmłodzonej części osuwiska (ponad budynkiem mieszkalnym) występują liczne szczeliny i skarpy wtórne a czoło materiału koluwalnego weszło do stawu. Przemieszczenie gruntu spowodowało niewielkie jak na tą skalę ruch uszkodzenia obiektu budowlanego (szczeliny w fundamencie i ścianach). Niewielkie rozwarpte szczeliny występują również poniżej budynku.

Uwzględniając rozmiar osuwiska oraz centralne położenie budynku mieszkalnego należy stwierdzić brak możliwości wykonania trwałego zabezpieczenia osuwiska.

Proponuje wykonanie doraźnej stabilizacji tego fragmentu celem zabezpieczenia przed migracją skarpy głównej w kierunku budynków znajdujących się ponad nią. Stabilizacja powyższa powinna skoncentrować się na przeprofilowaniu (tarasowaniu) stoku ponad uszkodzonym budynkiem oraz wykonaniu systemu drenaży regulujących stosunki wodne na tym obszarze łącznie z rowem opaskowym ponad górną krawędzią niszy. Do odprowadzenia wód opadowych i infiltrujących z koluwiów może zostać wykorzystane koryto naturalnego cieku występujące przy wschodniej granicy dz. nr 132.

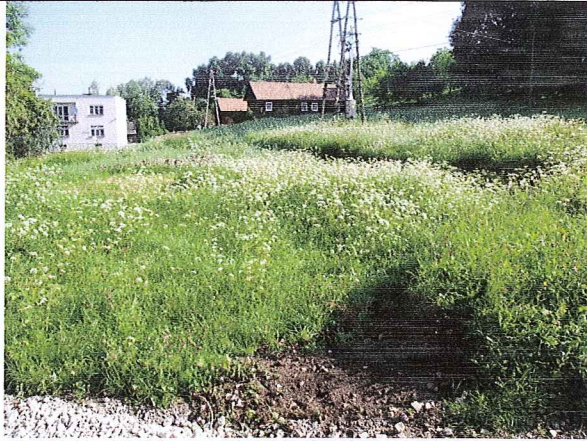
Górna krawędź odnowionej niszy –środkowa część osuwiska

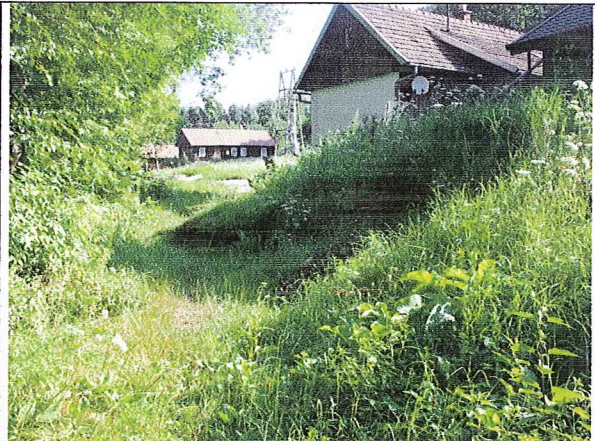
Pęknięcia dochodzące do zabudowań 11 A na posesji 698

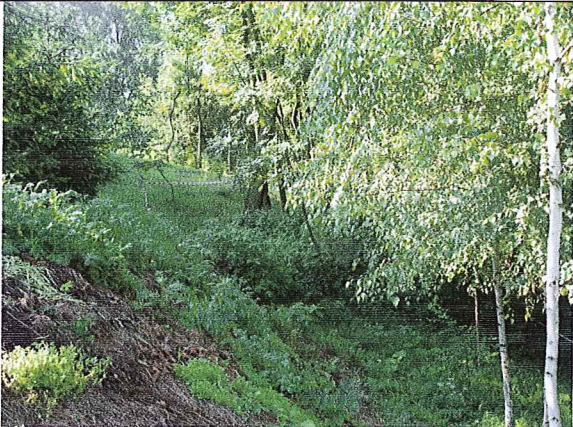
Górna krawędź odnowionej niszy poniżej zabudowań nr 15

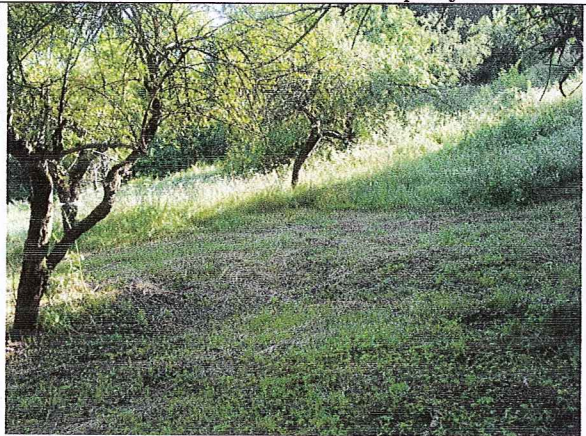
Czoło osuwiska wchodzące na terase Dunajca.

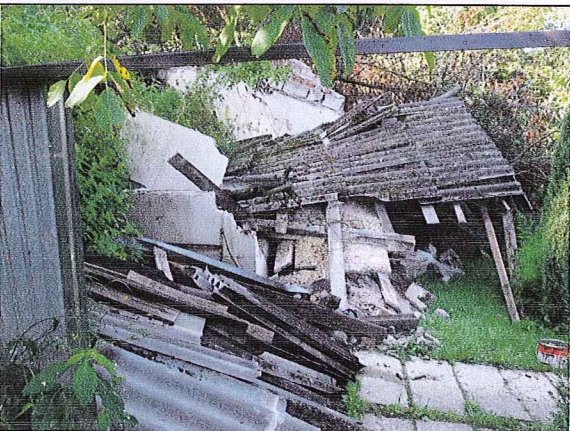
Zniszczony budynek gospodarczy i garaż dz. nr 317

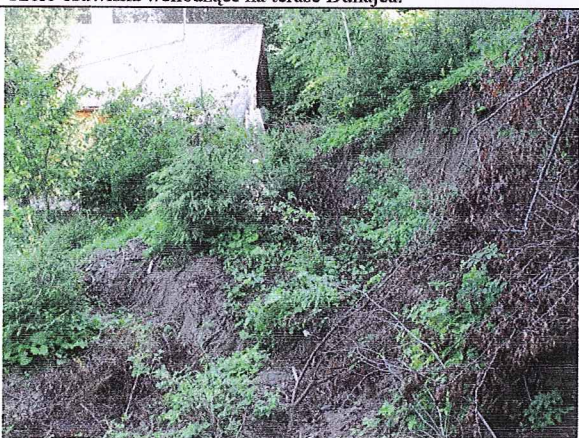
Nowa nisza wtórna nad budynkiem mieszkalnym nr 20.

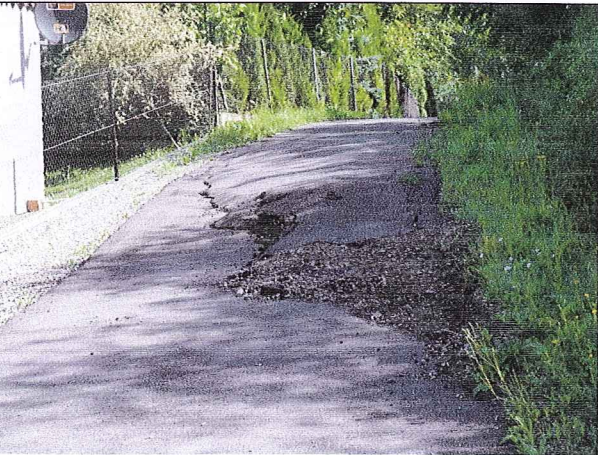
Zniszczony korpus drogi – ul. Olszyny.

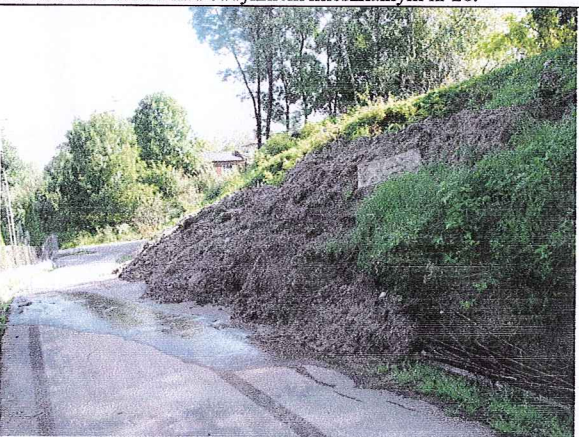
Jęzor osuwiska wchodzący na ul. Olszyny

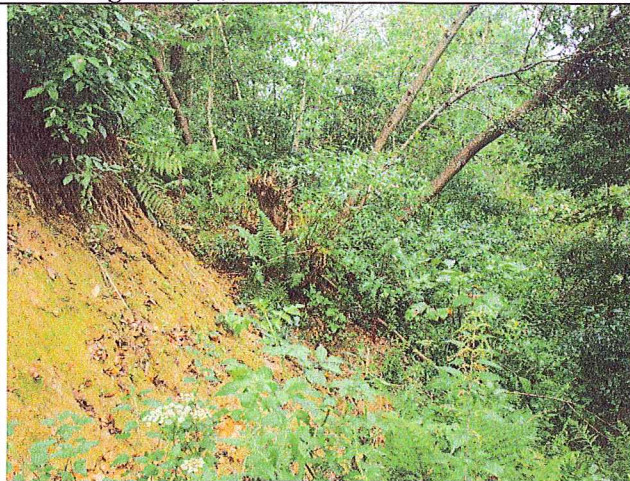
Widok na skarpe główną.

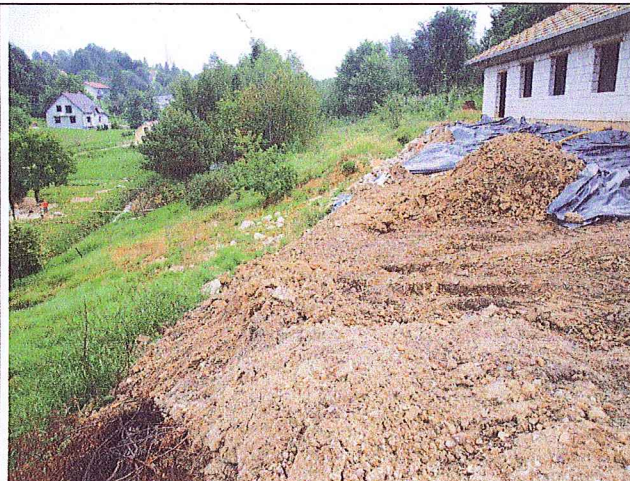
Skarpa główna zasypiana materiałem antropogenicznym przed nowobudowanym budynkiem mieszkalnym (dz. nr 314).

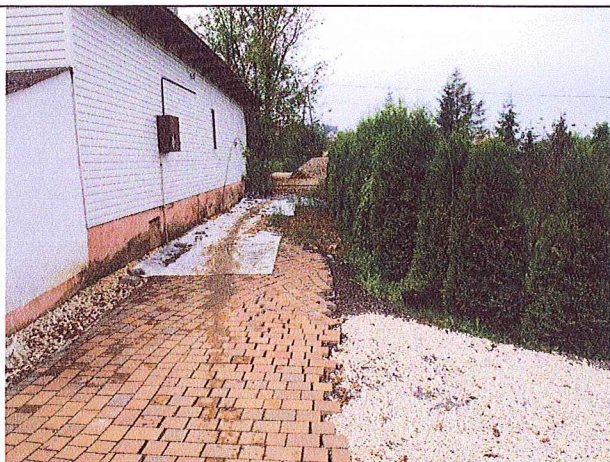
Zniszczona droga dojazdowa poniżej budynku na dz. nr .312

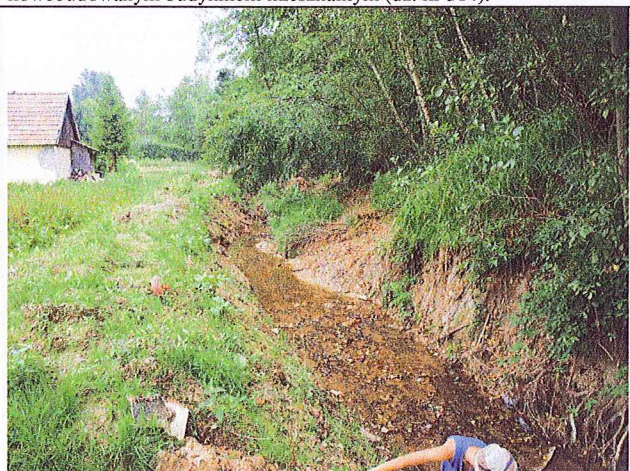
Jezór koluwiów zaciskający koryto potoku Radlanka

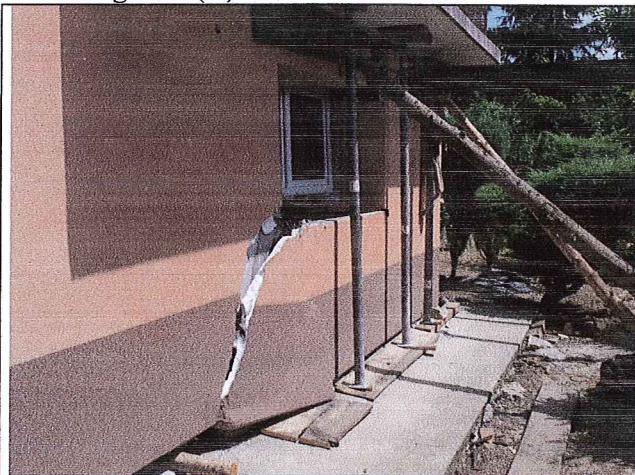
Uszkodzenia narożnika budynku(nr 2A), pod którym przebiega krawędź nowej niszy wtórnej.

Budynek mieszkalny nr 2A położony jest w strefie czynnej (krawędź niszy wtórnej pod południowym obrysem domu) przedmiotowego osuwiska. W obrębie aktywnej (czynnej) części osuwiska posadowione są również dwa pozostałe obiekty – stary budynek mieszkalny (niezamieszkały) oraz budynek gospodarczy. Teren położony poniżej w/w zabudowań także wskazuje ślady świeżych przemieszczeń gruntu (szczeliny, spiętrzenia), aż do czoła jezora osuwiskowego w korycie potoku. Uwidaczniają się one, także pęknięciami w obu budynkach. Stabilizacji wokół obiektu mieszkalnego (2A) nie daje pełnej gwarancji uzyskania stabilności osuwiska.

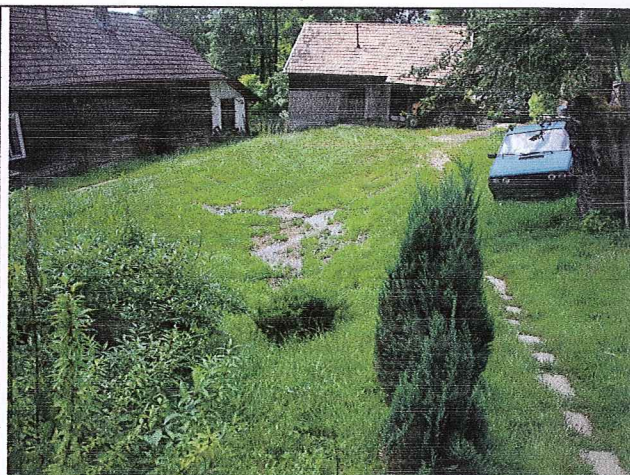
Wysięki wody z wtórnej niszy ponad starym budynkiem mieszkalnym.

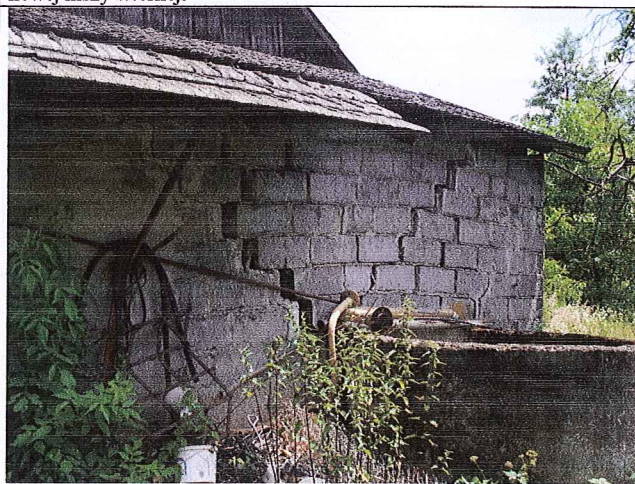
Zniszczona przybudówka do starego budynku mieszkalnego.

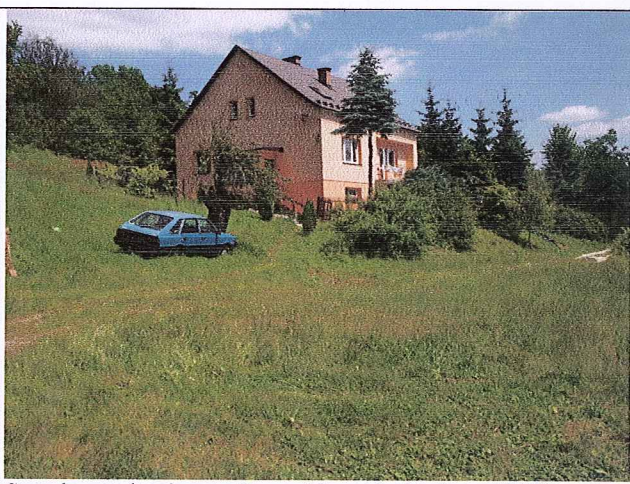
Centralna uruchomiona część osuwiska w obrębie dz. nr 49 i 50.

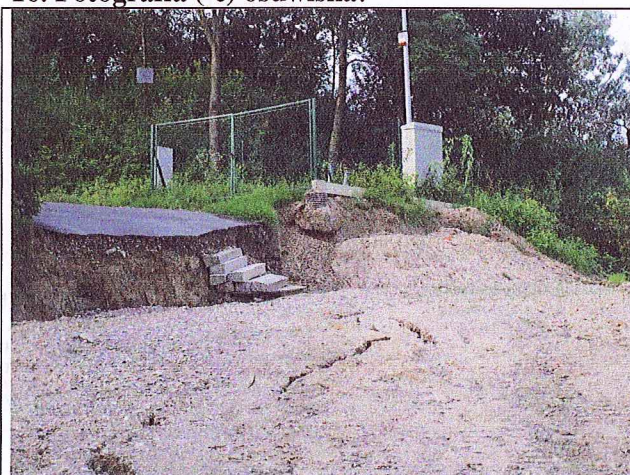
Górna krawędź skarpy osuwiska niszcząca stację przepompowni kanalizacji – widoczne zerwanie korpusu drogi (dz. ew. 510/1)

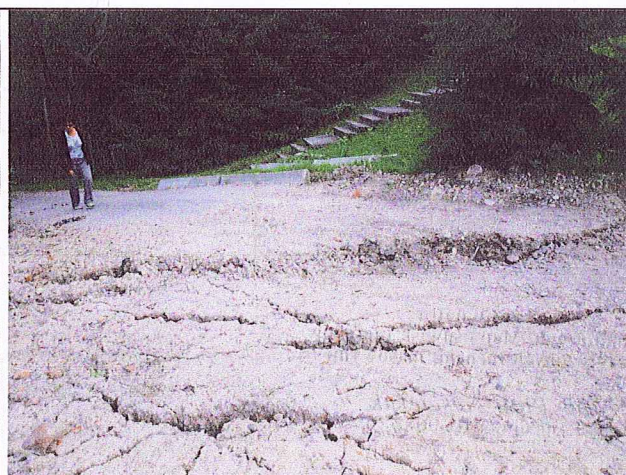
Pęknięcia w materiale żwirowym, którym uzupełniono obniżenie nisz

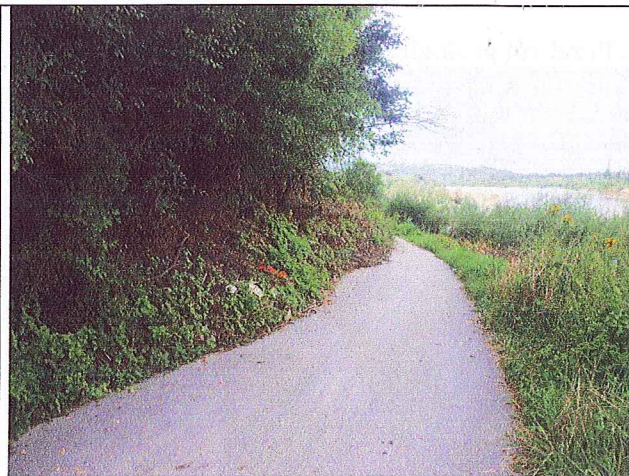
Czoło osuwiska wchodzące na drogę po terasie Dunajca (dz. ew. 507/6)

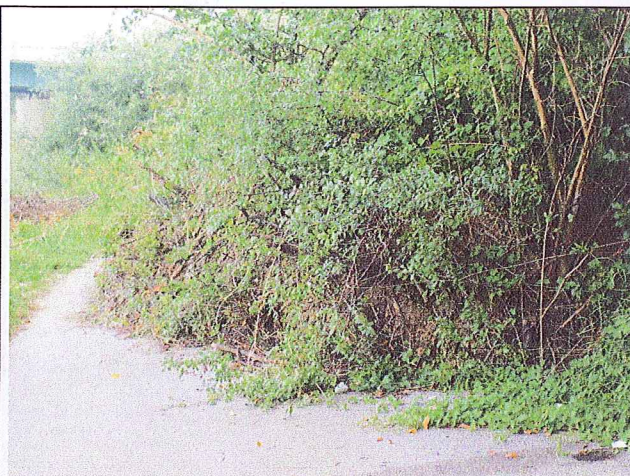
Czoło osuwiska wchodzące na drogę po terasie Dunajca ul. Nadbrzeżna.
