## Karta dokumentacyjna osuwiska

| 1. Miejscowość:<br>Nowodworze | 2. Gmina:<br>Tarnów | 3. Powiat:<br>tarnowski | 4. Województwo:<br>małopolskie |

| dr Piotr Nescieruk | VIII-0087 | Państwowy Instytut<br>Geologiczny – Państwowy<br>Instytut Badawczy<br>Oddział Karpacki | 12.07.2010 r. |

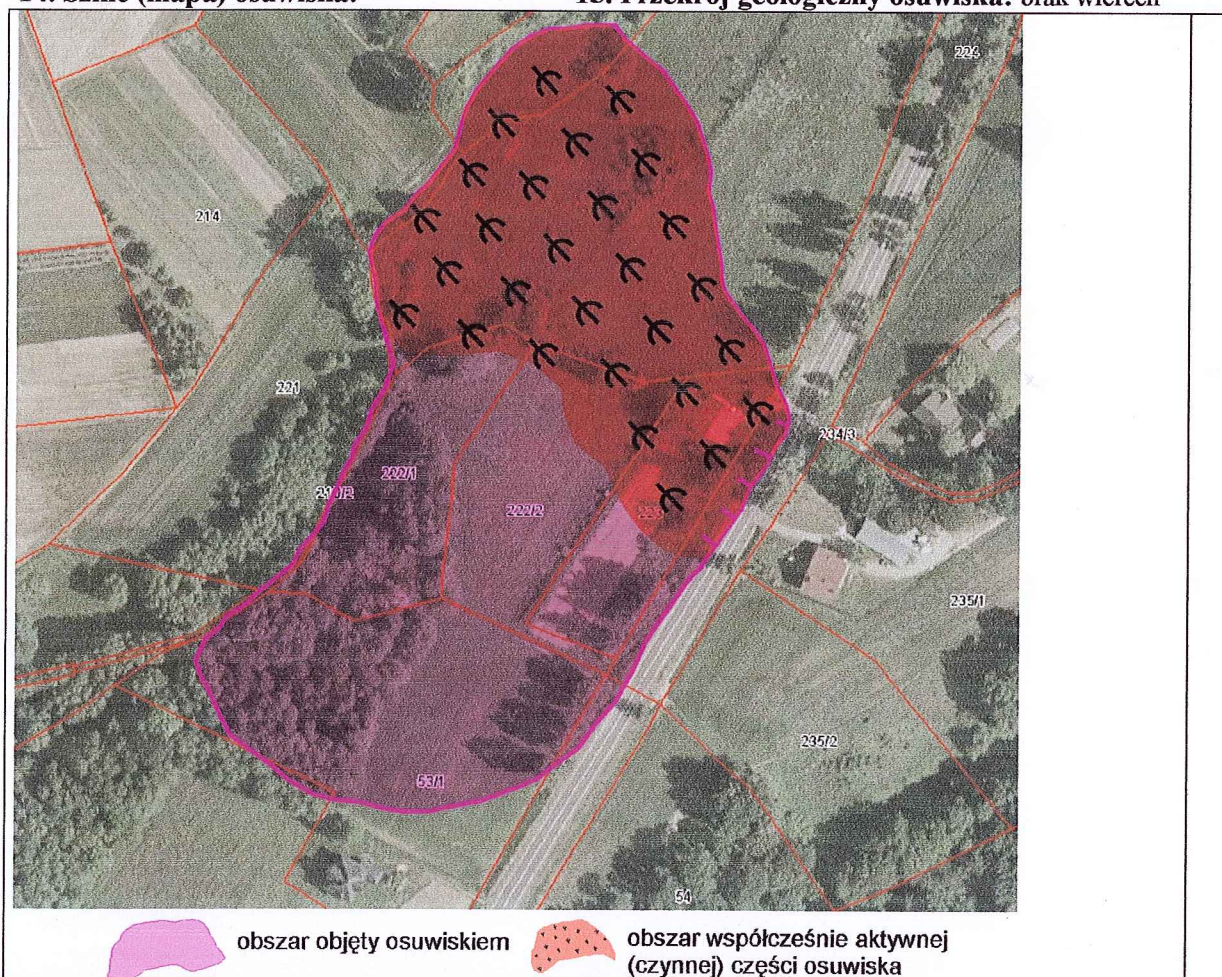
14. Szkic (mapa) osuwiska:

| 6. Krótki opis słowny:<br>Stare osuwisko okresowo aktywne, odnotowywane we wcześniejszych rejestracjach związanych z przebiegiem dróg wojewódzkich. Osuwisko obejmuje środkową i dolną część stoku od linii przebiegu drogi woj. po koryto lokalnego ciek bez nazwy. W chwili obecnej silnemu uaktywnieniu uległa północno-wschodnia część osuwiska obejmująca budynek mieszkalny (nr 16) i gospodarczy (garaż) oraz fragment korpusu drogi wojewódzkiej. | | | |

| 2. Zabudowa:<br>uszkodzony budynek mieszkalny | 7. Zabudowa:<br>zagrożenie całkowitym zniszczeniem budynku mieszkalnego |
| 3. Infrastruktura komunikacyjna:<br>Uszkodzony korpus drogi woj. 997 | 8. Infrastruktura komunikacyjna:<br>Zagrożenie całkowitego zerwania drogi |

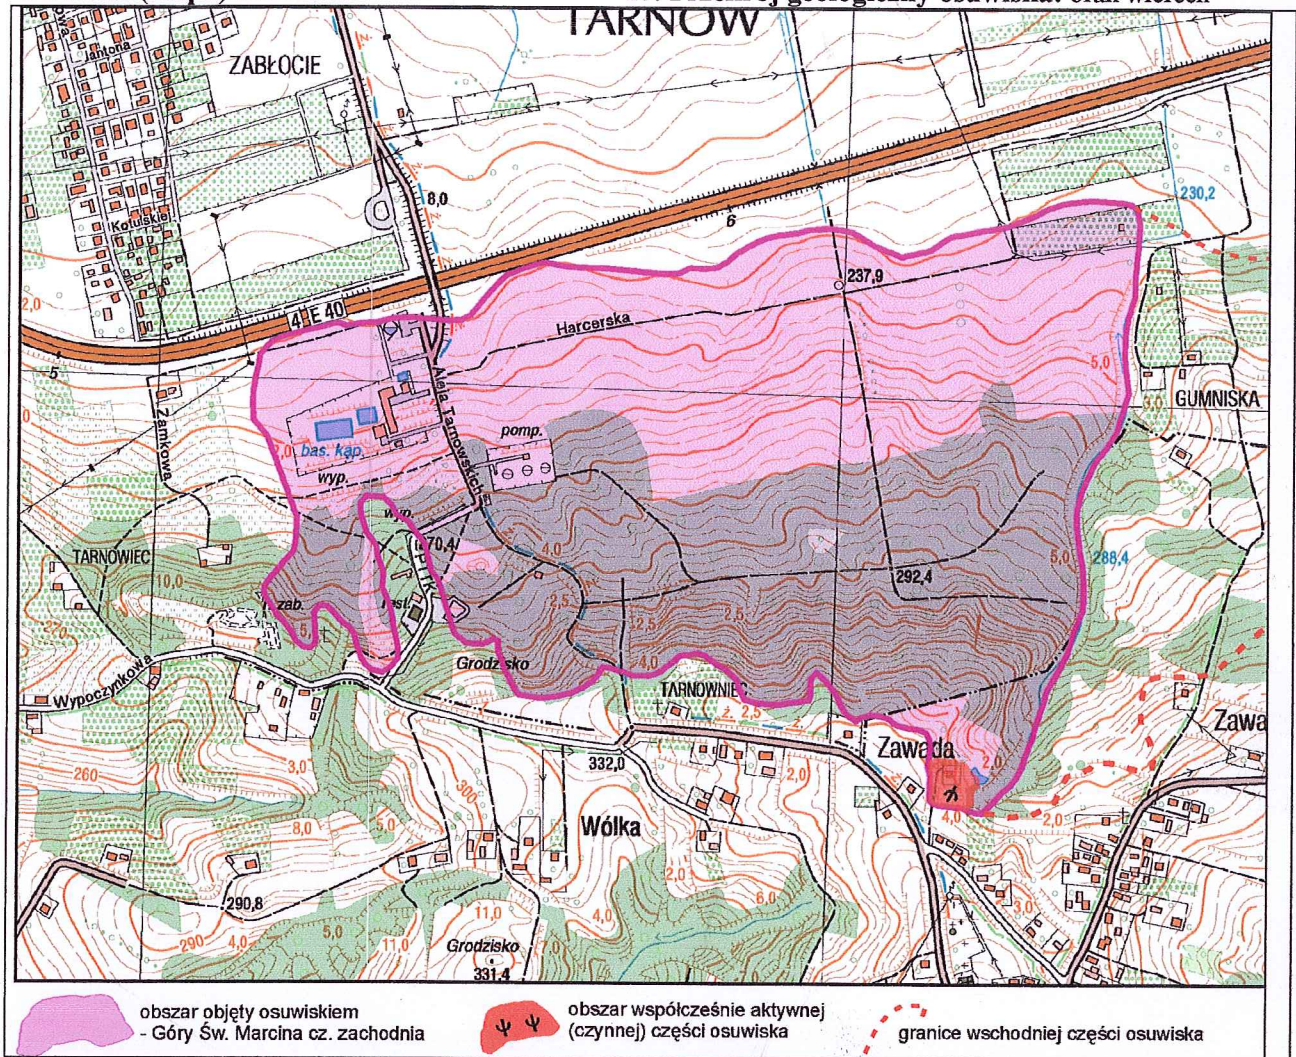
#### 14. Szkic (mapa) osuwiska:

| 2. Zabudowa:<br><b>uszkodzony budynek mieszkalny</b> | 7. Zabudowa:<br><b>zagrożenie całkowitym zniszczeniem</b> |

Proponuje wykonanie doraźnej stabilizacji tego fragmentu celem zabezpieczenia przed migracją skarpy głównej w kierunku budynków znajdujących się ponad nią. Stabilizacja powyższa powinna skoncentrować się na przeprofilowaniu (tarasowaniu) stoku ponad uszkodzonym budynkiem oraz wykonaniu systemu drenaży regulujących stosunki wodne na tym obszarze łącznie z rowem opaskowym ponad górną krawędzią niszy. Do odprowadzenia wód opadowych i infiltrujących z koluwiów może zostać wykorzystane koryto naturalnego cieku występujące przy wschodniej granicy dz. nr 132.

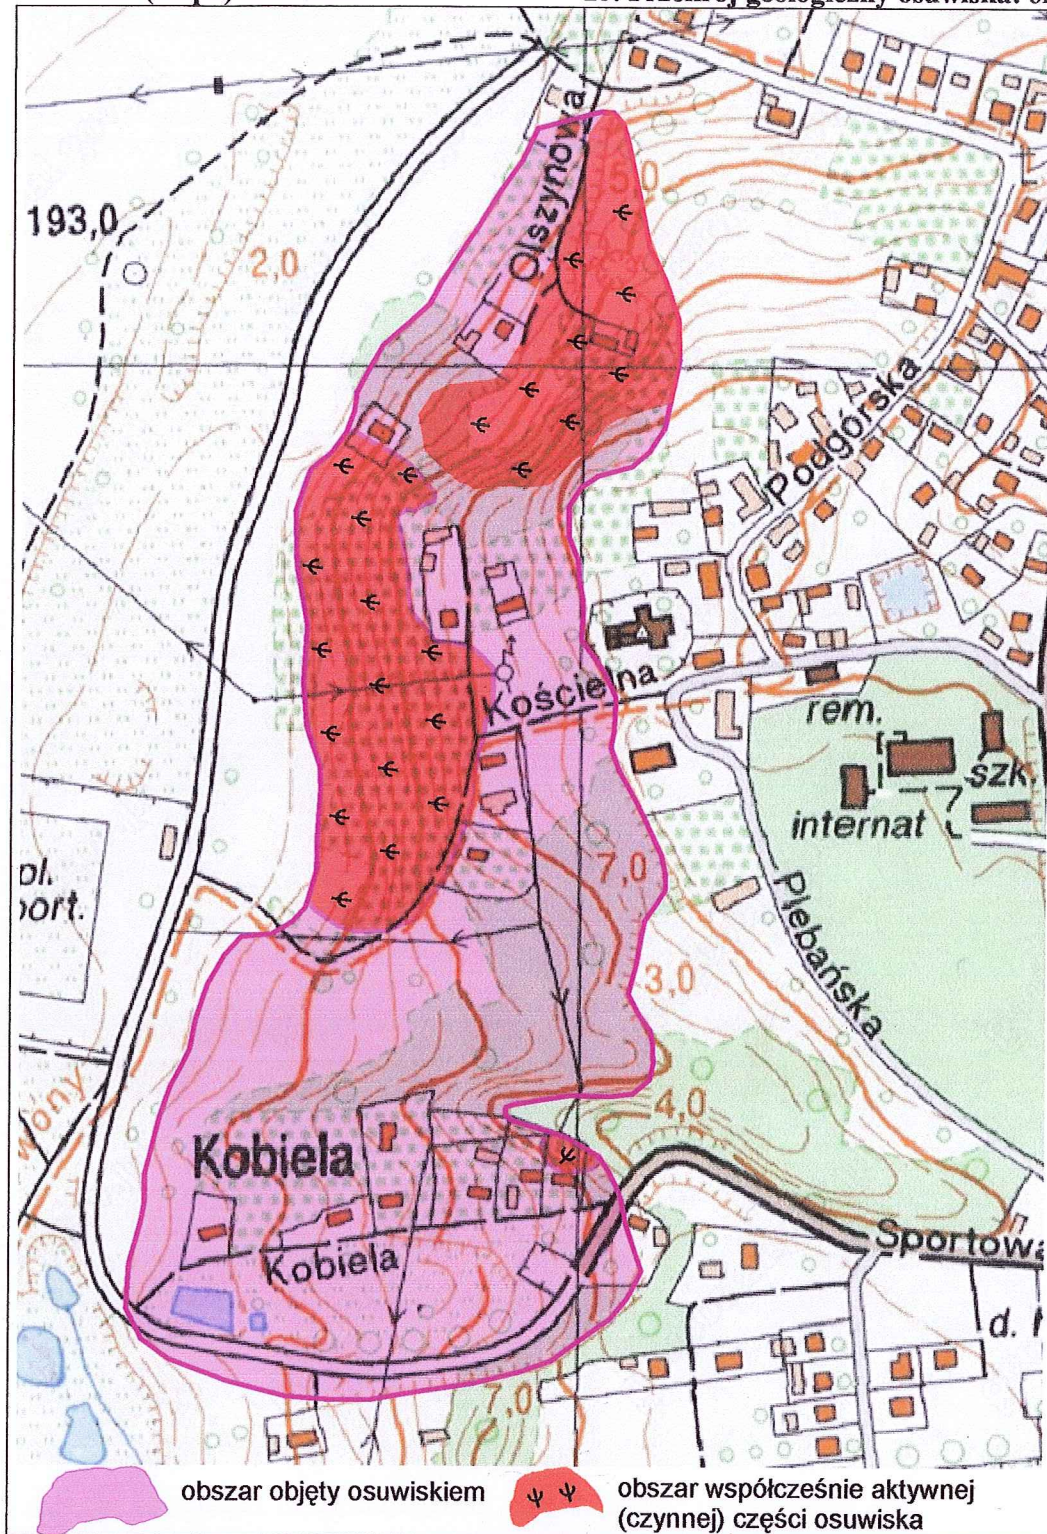
14. Szkic (mapa) osuwiska:

| 2. Zabudowa:<br>uszkodzony budynek mieszkalny<br>zniszczony budynek gospodarczy | 7. Zabudowa:<br>zagrożenie całkowitym zniszczeniem dwóch budynków<br>mieszkalnych |
| 3. Infrastruktura komunikacyjna:<br>Uszkodzony korpus dróg Kościelna i Olszynowa | 8. Infrastruktura komunikacyjna:<br>Zagrożenie całkowitego zerwania drogi |

1. Obszar położony w północnej części powyżej ul. Olszyny obejmuje dz. ew. nr: 318, 311, 312 oraz części zachodnie 306, 307, 308, 309. Szacunkowa miąższość uruchomionych koluwiów wynosi ponad 4 m. W centralnej części tego obszaru znajduje się niezamieszkały budynek na posesji nr 311. Budynek ten powinien zostać przeznaczony do rozbiórki. Uszkodzeniu uległ również korpus drogi (ul. Olszyny) oraz infrastruktura odwadniająca (rów). Brak bezpośredniego zagrożenia dla budynków położonych poniżej drogi.

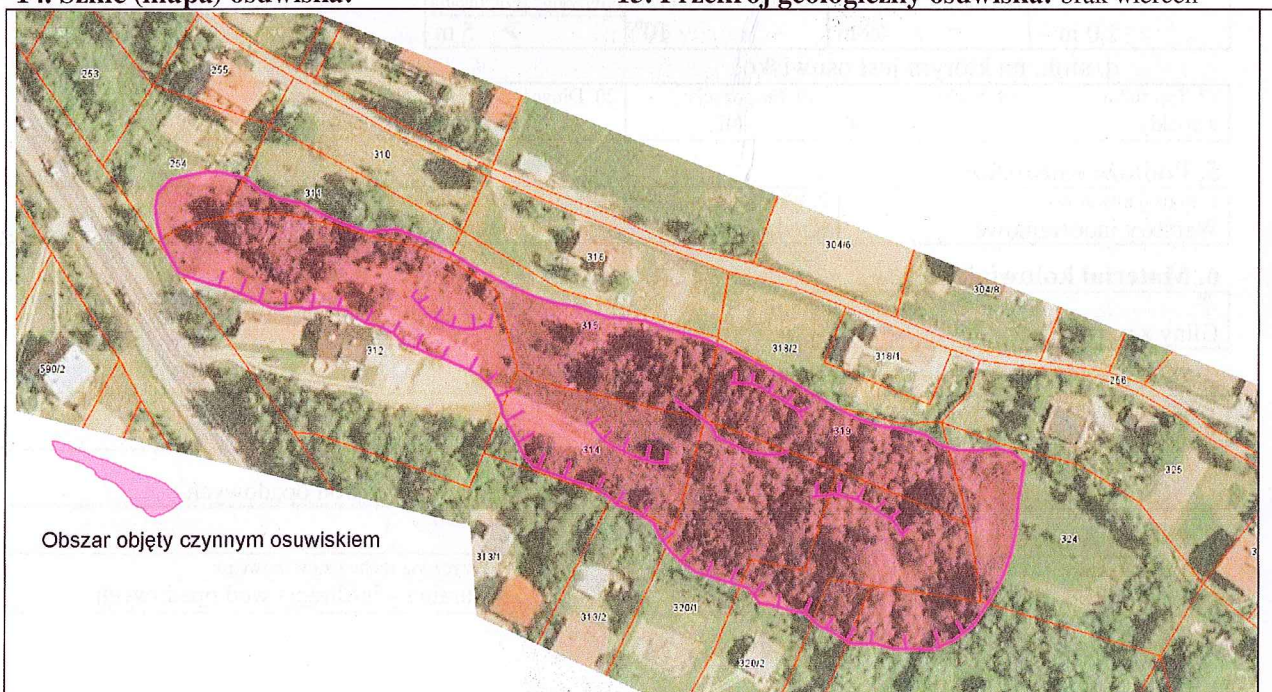
**14. Szkic (mapa) osuwiska:**

| 1. Data powstania:<br>bd | 2. Rozwój osuwiska w czasie:<br>obecnie aktywne w części | 3. Przyczyna ruchu osuwiskowego:<br>Naturalna – infiltracja wód opadowych |

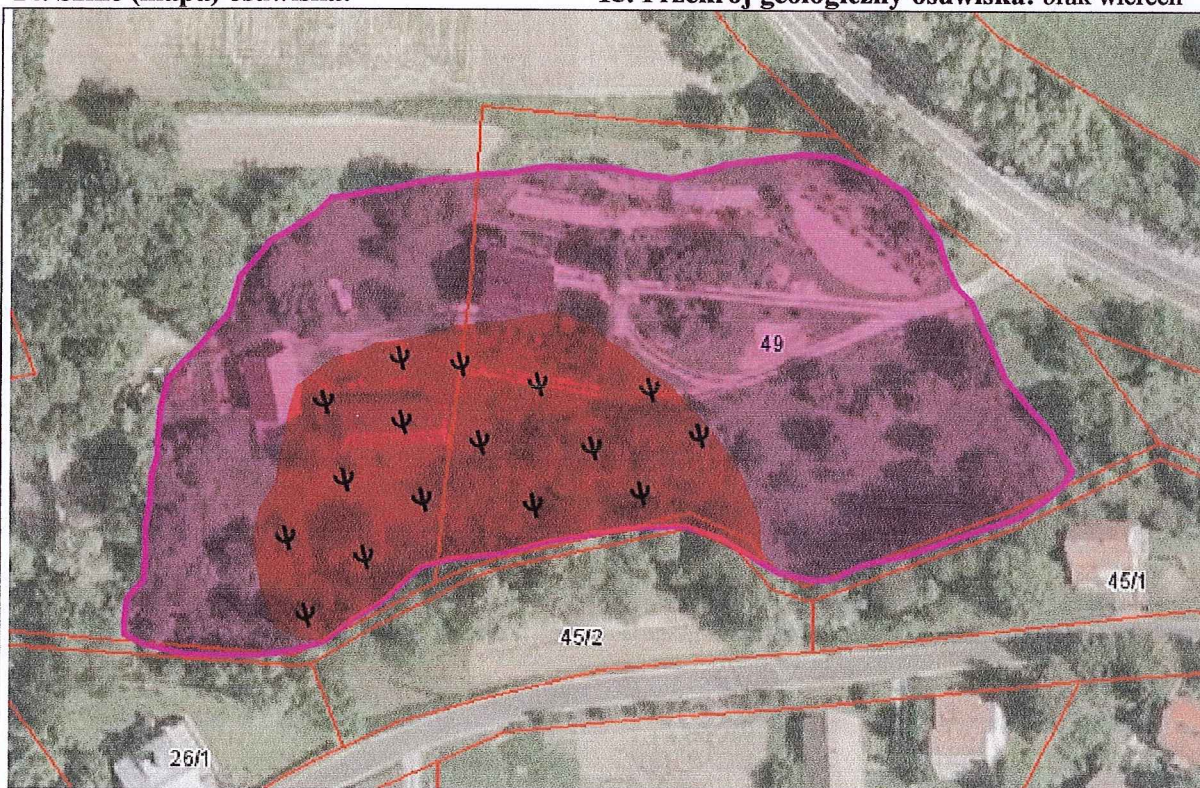
14. Szkic (mapa) osuwiska:

| 2. Zabudowa:<br>uszkodzony budynek mieszkalny i stary dom drewniany oraz budynek gospodarczy | 7. Zabudowa:<br>zagrożenie całkowitym zniszczeniem budynku mieszkalnego 2A |

Budynek mieszkalny nr 2A położony jest w strefie czynnej (krawędź niszy wtórnej pod południowym obrysem domu) przedmiotowego osuwiska. W obrębie aktywnej (czynnej) części osuwiska posadowione są również dwa pozostałe obiekty – stary budynek mieszkalny (niezamieszkały) oraz budynek gospodarczy. Teren położony poniżej w/w zabudowań także wskazuje ślady świeżych przemieszczeń gruntu (szczeliny, spiętrzenia), aż do czoła jezora osuwiskowego w korycie potoku. Uwidaczniają się one, także pęknięciami w obu budynkach. Stabilizacji wokół obiektu mieszkalnego (2A) nie daje pełnej gwarancji uzyskania stabilności osuwiska.

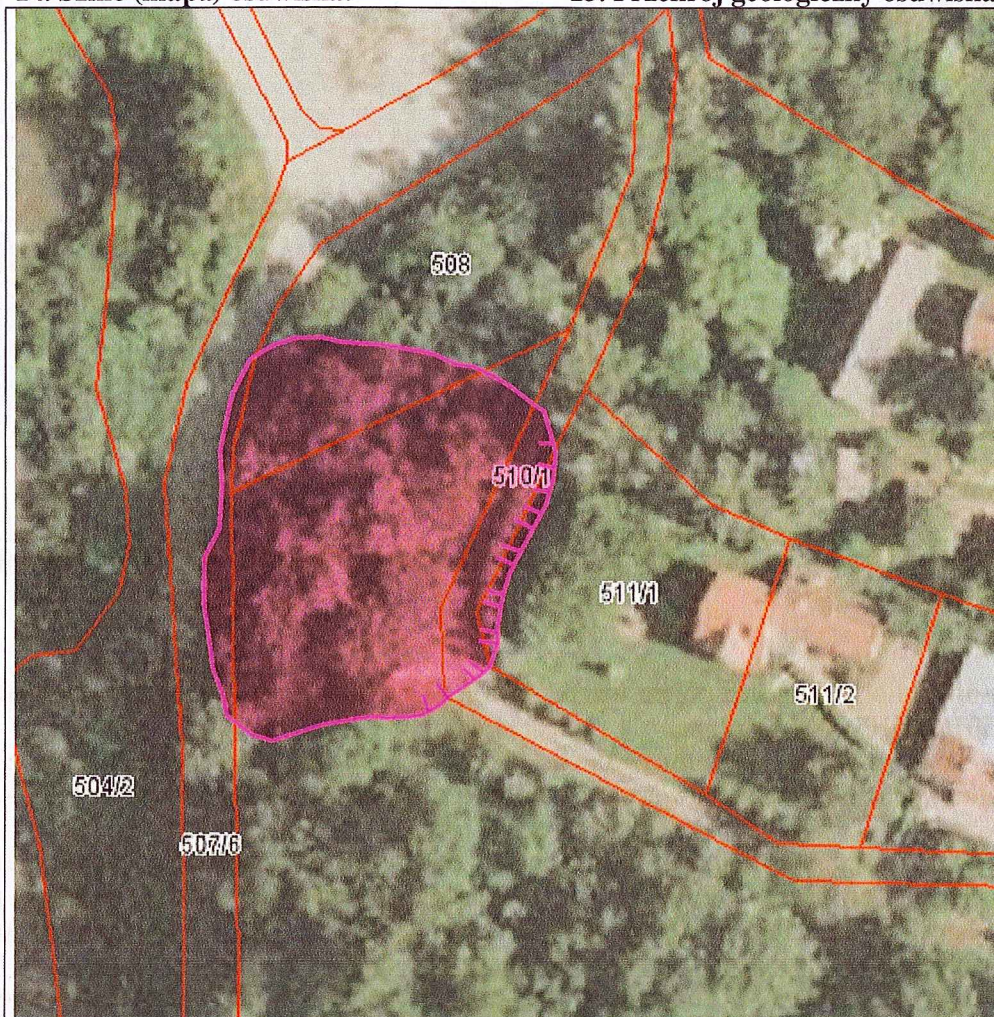
**14. Szkic (mapa) osuwiska:**

| 1. Data powstania:<br>Maj 2010 | 2. Rozwój osuwiska w czasie:<br>obecnie aktywne w całości | 3. Przyczyna ruchu osuwiskowego:<br>Naturalna – infiltracja wód opadowych |
